# Hammershus Birks Historie

**HAMMERSHUS**

**K. E. S. KOEFOED**

**SÆRTRYK TIL NORDBORNHOLM**

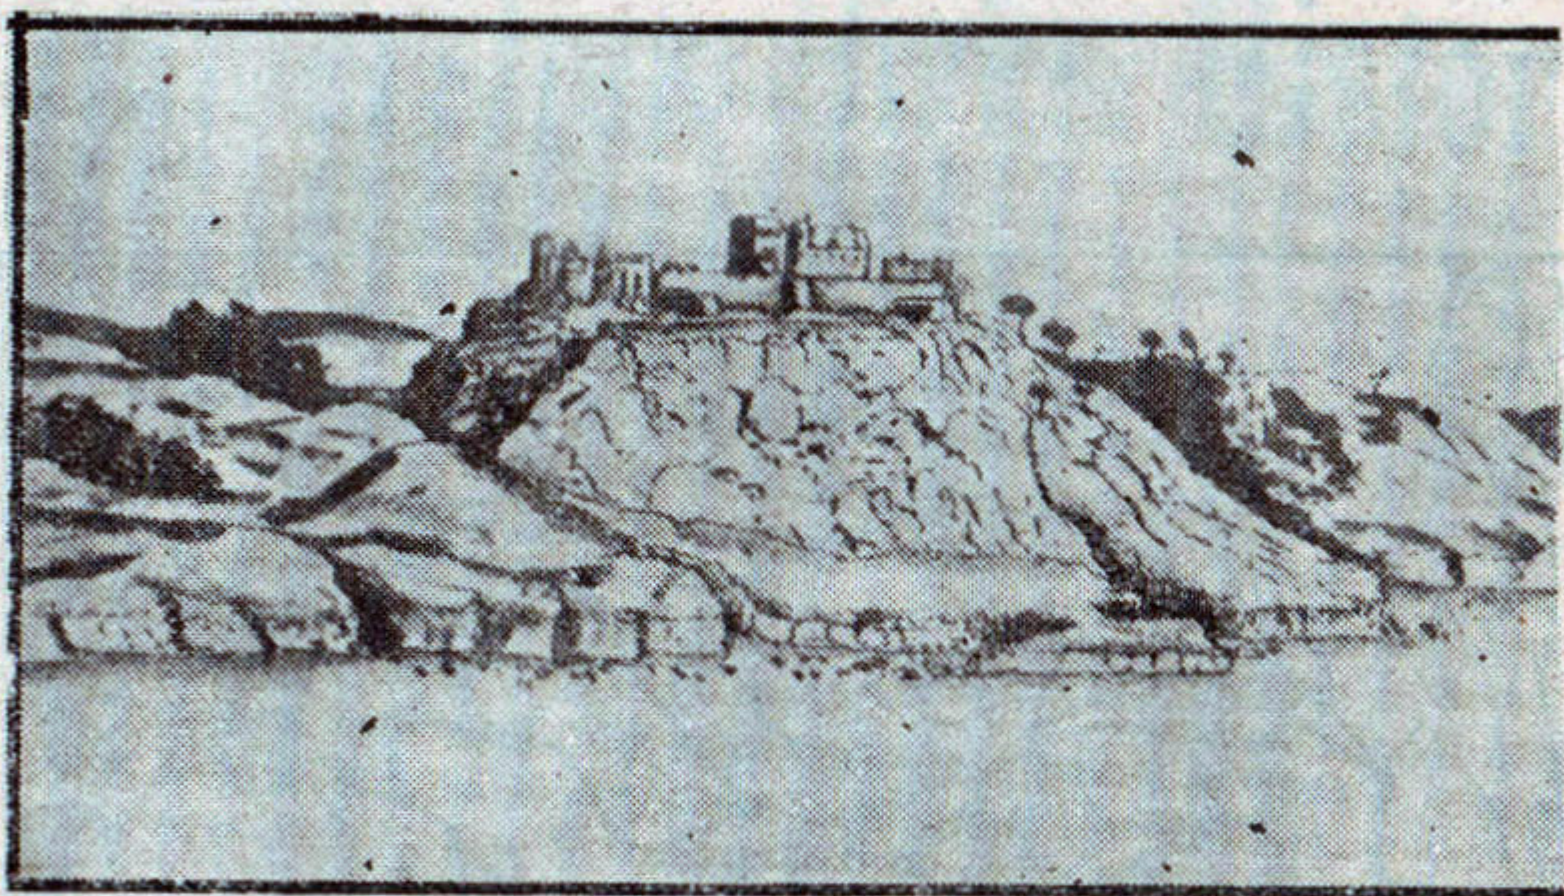
Hammershus omkring 1660.

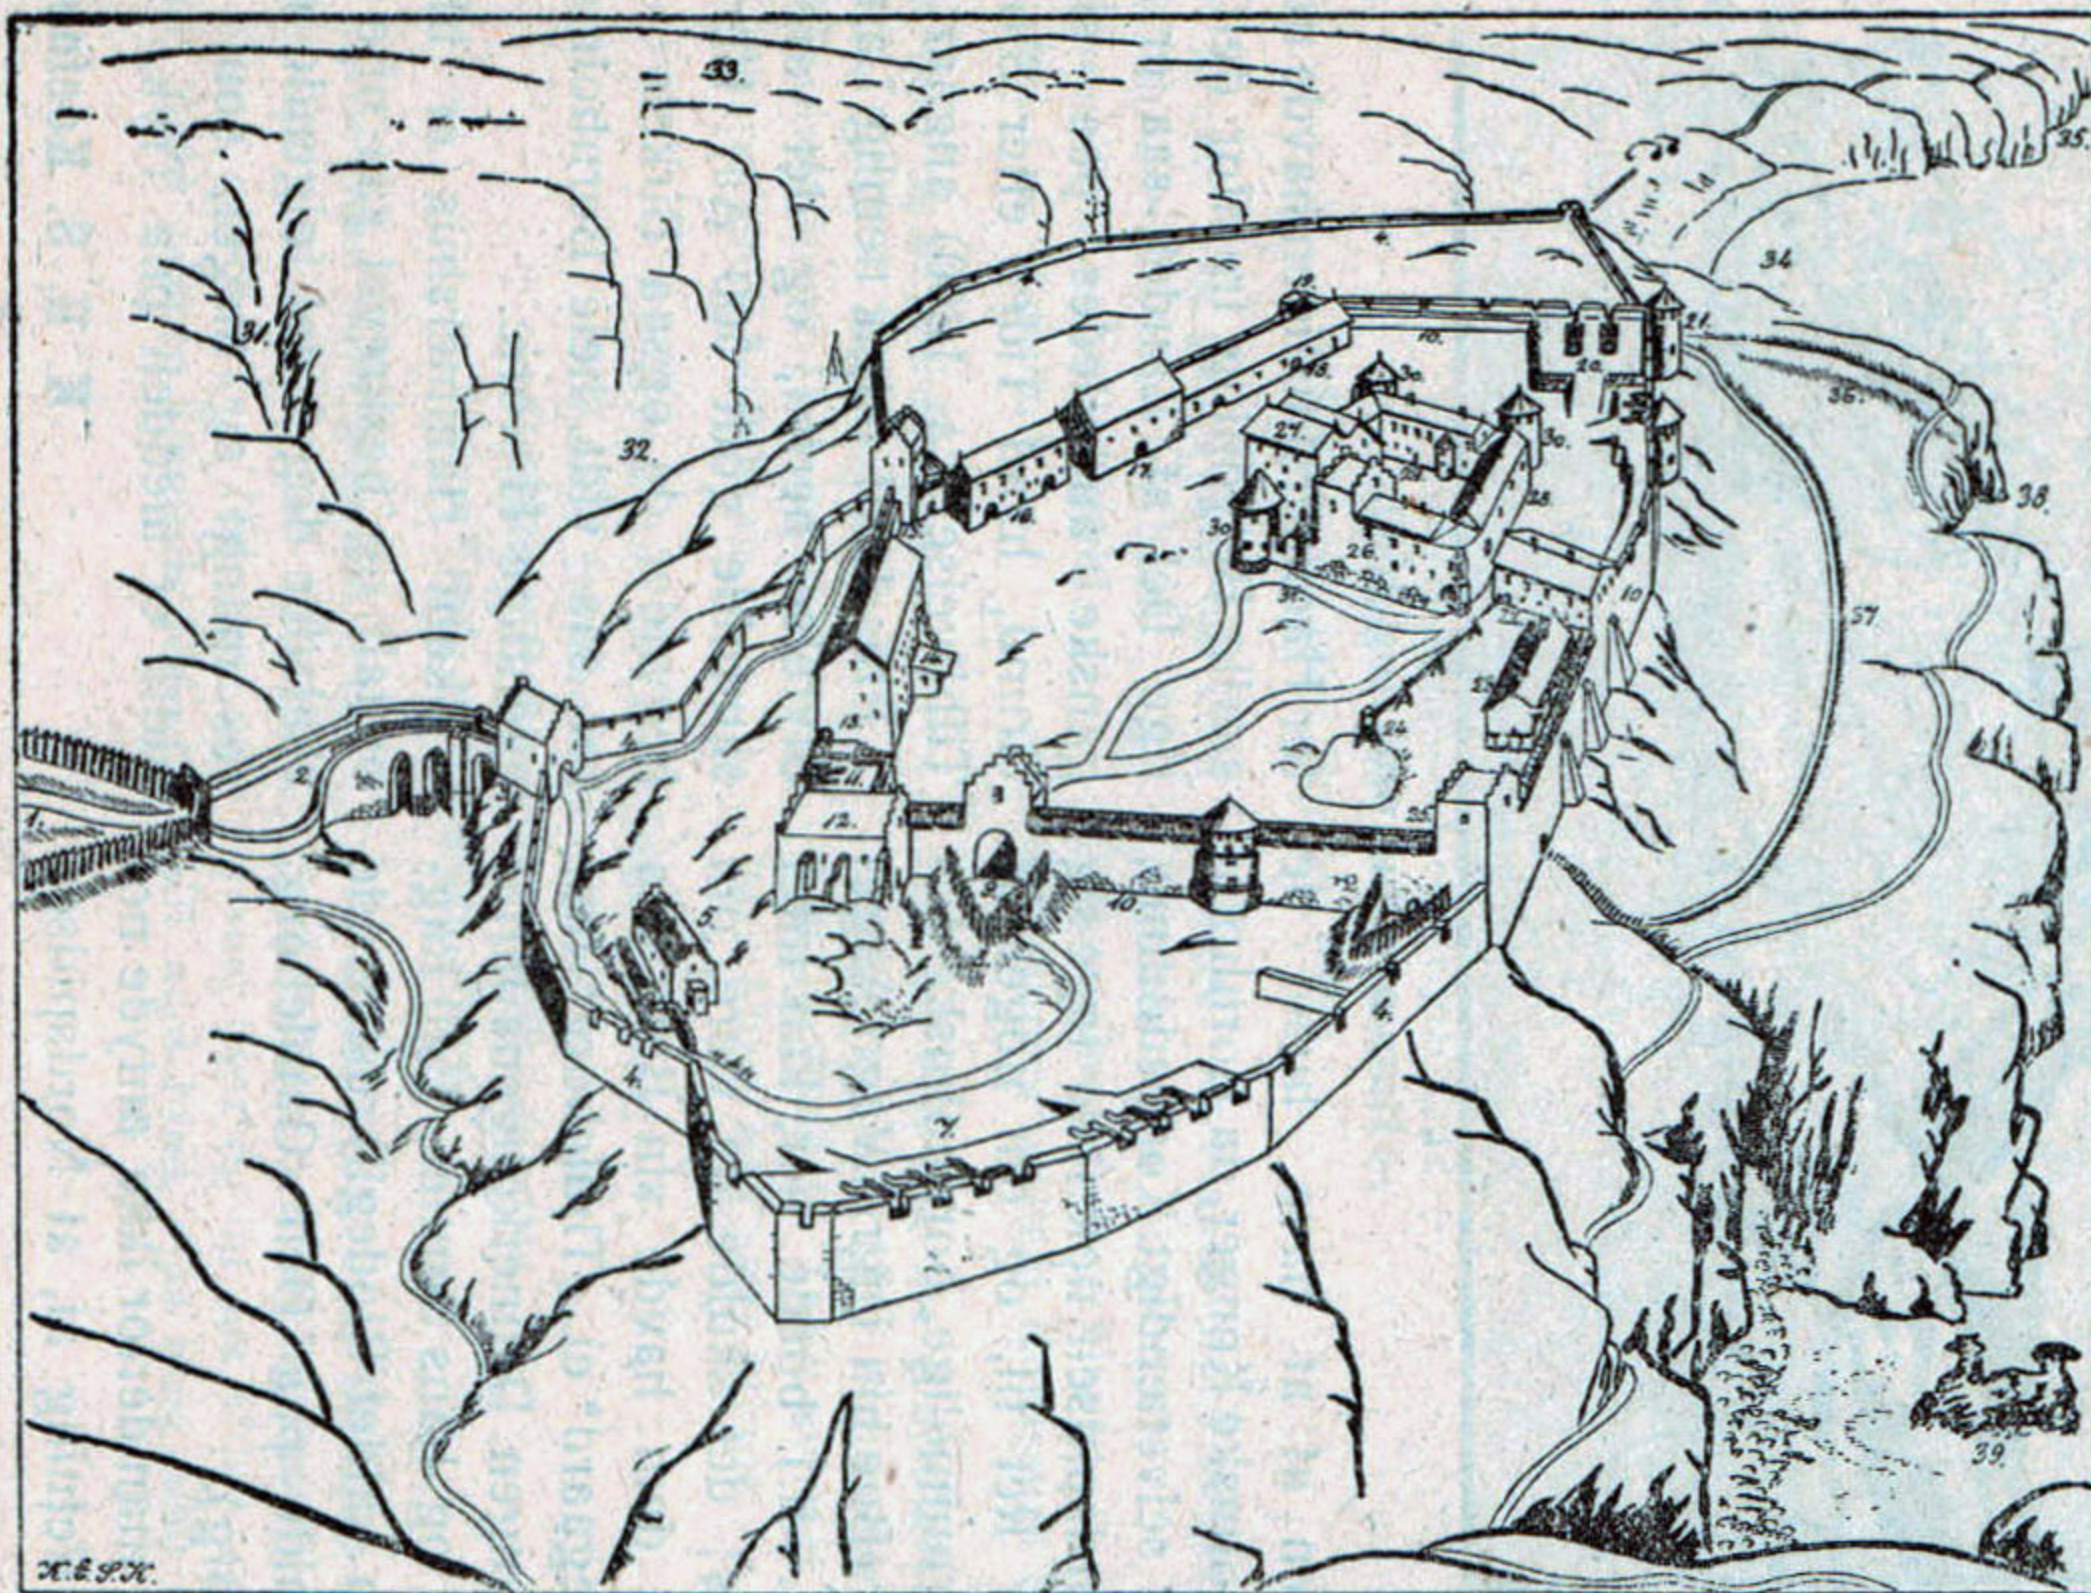
## Plan over Hammershus.

Plan over Hammershus, set fra Nord. (Rekonstruktion)

1. Jordvolde med Palisader og Tømmerport.
2. Slotsbroen med Vindebro.
3. Porthus. Heri var en Smedie. Underneden Rum for Vindebroens Kontravægt.
4. Yderste Ringmur.

5. Tinghus for Hammershus Birketing.
6. Vanddam.
7. Østre og vestre Batteri („Plinten“)
8. Jordvold med Palisader og Tømmerport.
9. Porthus. Her boede Trompeteren, Tæt indenfor Porten findes et Kors i Klippen til Minde om en Kommandant (Fincke), der her faldt med Hesten og døde.

10. Fæstningsmuren m. „Galleri“ og Forsvarstaarne.
11. Batteriet „Katten“. Herunder Kød- og Flæskeskælder.
12. Smørhus. Bornholmerne ydede deres Skatter i Naturalier og navnlig Smør.

13. Magasinbygningen. Nederst Stude-stald, ovenover Kornlofter.
14. Vagtbygning.
15. „Blommestaarnet“. I Nærheden af dette var det, at Eleonora Kristine flygtede bort fra Slottet 1661.

16. Staldbygning.
17. Lade.
18. Kostald.
18. „Koborrerunddelen“.
19. Batteri anlagt ca. 1620. Under dette tidligere Udgang til Udfalds-graven (36).
21. „Rævetaarnet“.

22. Bryggeri og Bageri.
23. Vicekommandantens Bolig.
24. Vandkunsten. Vandet pumpedes fra en Brønd op i en Beholder og løb derfra gennem en Ledning til Bryghuset.

25. „Hundetaarnet“, Her sad fordum de dødsdømte Fanger. Udsigt til Slottets murede Galge ved Tyverenden. Ved Foden af Taarnet er Gennemgang gennem Muren: „Svenskehullet“. Udenfor denne en Jordvold, tidligere med Palisader.

26. Slotskirken Sct. Margrete Kapel, gotiske Krydshvælvinger i Loftet. Prædikestol og Alter mod Øst. — Vest for Kirken: Borgestuen. I 2det Stokværk; „Kongesalen“ m. smukt Flisegulv.

27. „Manteltaarnet“. Indvendig delt af en Tværmur i Øst—Vest. Fem Stokværk. Nederst Kældere. Derefter Skrivestue, Beboelsesrum og „den store Sal“ (Væggens Kalkpuds er endnu bevaret, Spor af Kamin og „Hemmelighed“). I 4. Stokværk „Rustkammeret“, hvor Eleonora Kristina sad fangen, da hun flygtede ud af Vinduet mod Øst. Over Rustkammeret laa „Vragkammeret“. Solur i Klippen tæt ved Taarnet.

28. Slottets Borgerstue. I 2. Stokv. Beboelsesrum. Her boede den svenske Kommandant Printzenskjold.
29. „Mantelgaarden“. Bygningen mod Syd: Lensmandens Bolig. Forne-den Køkken m.m. foroven Beboelse.

30. Forsvarstaarne bygget af Lybæk-kerne (1525—75).
31. Indgang til Manteltaarnet. Paradis-dalen.
32. Mølledalen m. Mølledammen og Vandmøllen.
33. „Slotslyngen“ m. „Troldehøj“.

34. Møllevigen.
35. Vang Fiskerleje.
36. Udfaldsgrav.
37. Forsvarsvold.
38. „Den tørre Ovn“.
39. „Løvehovederne“.
